気管切開術後の気管・腕頭動脈瘻が死亡原因となった一例

石川 雅士

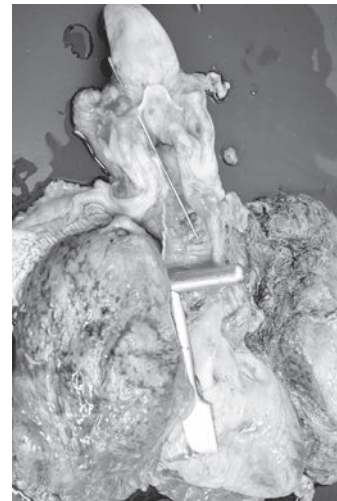
写真1

本例は気管切開後の患者で、剖検にて気管と腕頭動脈の間に瘻孔形成が認められた。

瘻孔は気管切開部の直下と腕頭動脈が右総頸動脈と鎖骨下動脈に分岐する部分との間にできていた。
