Double socket technique を用いた人工股関節再置換術の1例

高松赤十字病院 整形外科

Double socket technique はセメントレスカップを温存し, ポリエチレンライナーをセメント固定する人工股関節再置換方法である. 症例は72歳, 女性. 右変形性股関節症に対して他院で60歳時に人工股関節置換術を受け, ライナーの破損にて68歳時に再置換術を受けた. その後ライナーの脱転を生じ, 当科で再置換術を行った. カップはZimmer社のHGP IIであり, ロッキング機構の再利用ができないためdouble socket technique を用いてポリエチレンカップをセメント固定した. 術後15年時, 経過良好であった. 本法の利点はカップを温存でき, カップ除去に伴う骨欠損が生じないことである. しかしカップのアライメント矯正は困難であり, 適応は限られる. インピンジメントの回避, セメントマントルの確保などが重要であり, それらに留意した本症例でも良好な長期成績を得られた.

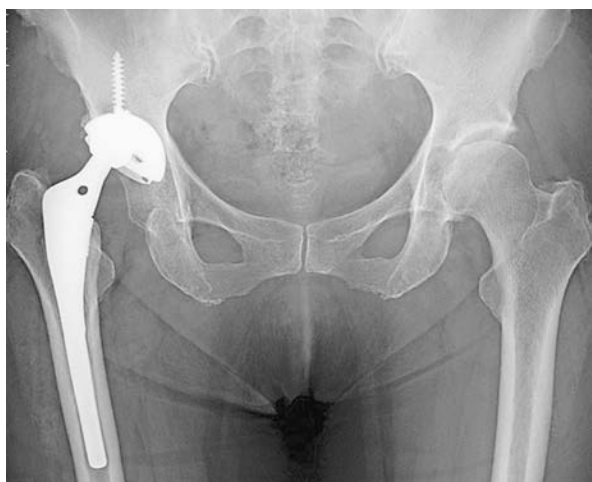
図1 当科初診時の単純X線画像

性股関節症に対してセメントレス THA を受け, 68歳時にポリエチレンライナーの摩耗・破損のためライナーとヘッドの再置換術を受けた. 術後の経過は良好であったが, 72歳時に転倒して右股関節痛を生じた. ライナーの脱転を認めたため当科紹介受診となった. 単純X線画像ではライナーの脱転に伴うヘッドの偏位が認められた (図1). 使用されていたカップはHarris-Galante Porous (HGP) II Cup (Zimmer社, USA) 48mmであり, loosening や osteolysis はなく, 設置位置やアライメントにも大きな問題はなかった. これに対し, double socket technique を用いて人工股関節再置換術を行った.

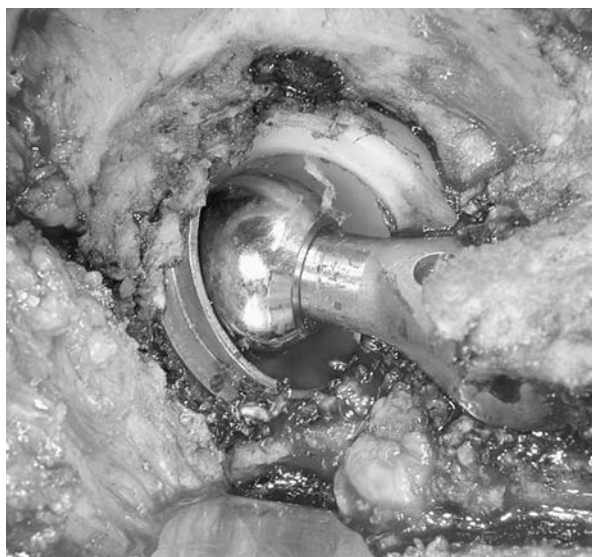
図2 ポリエチレンライナーの脱転

手術は全身麻酔下, 側臥位にて行い, 大転子を切離して右股関節を展開した. ライナーはカップから脱転しており, カップ周囲にはメタローシスが見られた (図2). カップのライナーロッキング機構は破綻していたが, カップの明らかなゆるみは認めなかった. ライナーを除去し, カップのスクリーホールからdrillingを行ってアンカーホールとして利用することとした. カップ内

セメントレス THA の再置換の原因としてはインプラントの折損や脱転、ゆるみ、感染、脱臼など様々なものが挙げられる。その中でも HGP Cup はポリエチレンライナーのロッキング機構に構造上の脆弱性が指摘されている²⁾機種である。本症例でも1度ライナーの再置換術を受けた後のライナー脱転であり、カップのライナーロッキング機構の破綻が強く疑われた。治療方針としては再置換が必須であるが、カップの loosening やカップ周囲の osteolysis を認めないこと、カップ設置位置やアライメントに明らかな問題がないこと、当時はカップ除去に適したデバイスがないためにカップ除去時の骨欠損が懸念されたことなどから double socket technique を選択した。術

中所見ではカップのロッキングネイルの損傷があり、術式選択に問題はなかったものとする。

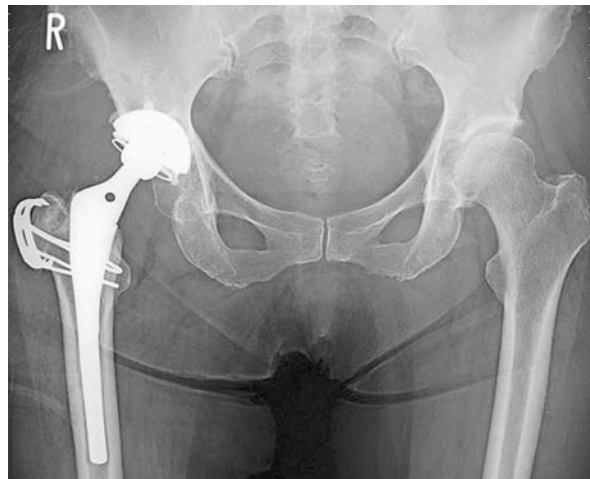
図4 術後単純X線画像

面をエアトームで削って傷をつけ、カップ内に形成したポリエチレンカップ (ZCA ALL-POLY Acetabular Cup 43mm, Zimmer 社, USA) をセメント固定した (図3)。ステムはゆるみを認めなかったため温存し、ヘッドは交換した。整復し、インプラントインピンジメントが生じないことを確認して閉創した。手術時間は2時間31分、出血量は300mlであった (図4)。

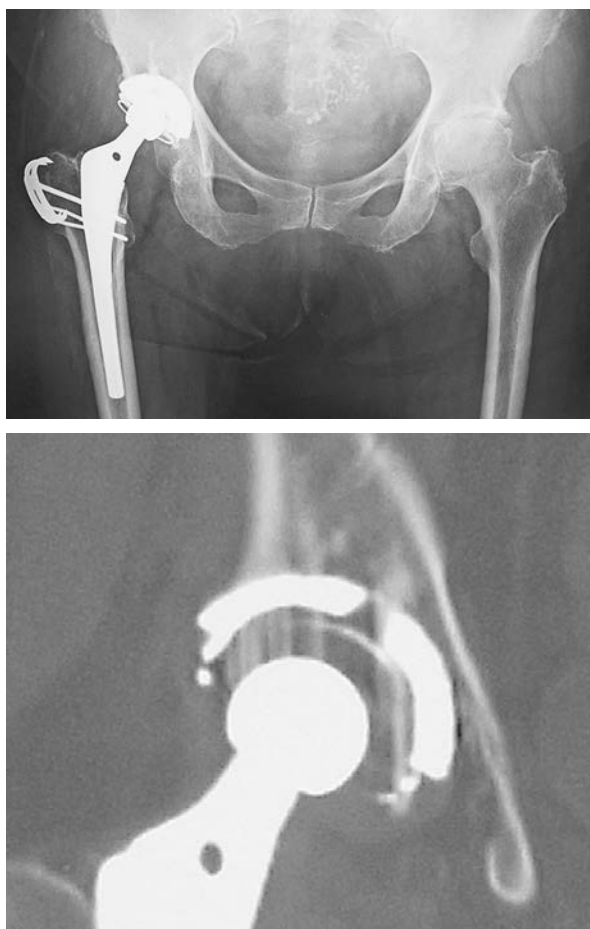
図5 術後 15 年経過時の単純 X 線画像と CT 画像

再置換術後の経過は良好であった。術後15年時には疼痛なく日常生活動作ができており、短距離は独歩可能、シルバーカーで1 km 以上の歩行も可能であった。日本整形外科学会股関節判定基準 (JOA score) は89点だった。単純X線画像やCT画像ではカップ周囲の radiolucent line や loosening はなく、ライナーの移動や脱転も認められず良好に経過していた (図5)。

が 48 mm と小さかったこともあり、ポリエチレンカップのセメント固定時にセメントマントルは 1 mm 程度となった。この点に関しては固定性に不安があるが、カップにマルチホールがあるためこの部分で drilling を行い、スクリューホールによる anchoring 効果を期待した。さらにカップ内面にエアトームで傷をつけたこと、ポリエチレンカップの表面に溝や凹凸があることなどがセメント固定の固定性向上に寄与したものと思われる。その結果、術後 15 年が経過してもカップやポリエチレンカップの緩みや移動はなく、臨床所見、画像所見ともに問題なく良好な結果が得られたものと考えられた。
